МЕЖГОСУДАРСТВЕННЫЙ АВИАЦИОННЫЙ КОМИТЕТ
КОМИССИЯ ПО РАССЛЕДОВАНИЮ АВИАЦИОННЫХ ПРОИСШЕСТВИЙ

ОКОНЧАТЕЛЬНЫЙ ОТЧЕТ
ПО РЕЗУЛЬТАТАМ РАССЛЕДОВАНИЯ АВИАЦИОННОГО ПРОИСШЕСТВИЯ

Вид авиационного происшествия	Катастрофа
Тип воздушного судна	Ан-24РВ
Государственный регистрационный опознавательный знак	РА-46524
Владелец	ООО «ПКФ «КАТЭКАВИА»
Эксплуатант	ООО «ПКФ «КАТЭКАВИА»
Авиационная администрация	Красноярское МТУ ВТ ФАВТ
Место происшествия	Красноярский край, а/п Игарка, N 67°26,7'; E 086°35.5'
Дата и время	02.08.2010г. 17:19 UTC (ночь, 01:19 местного времени, 03.08.2010г.)

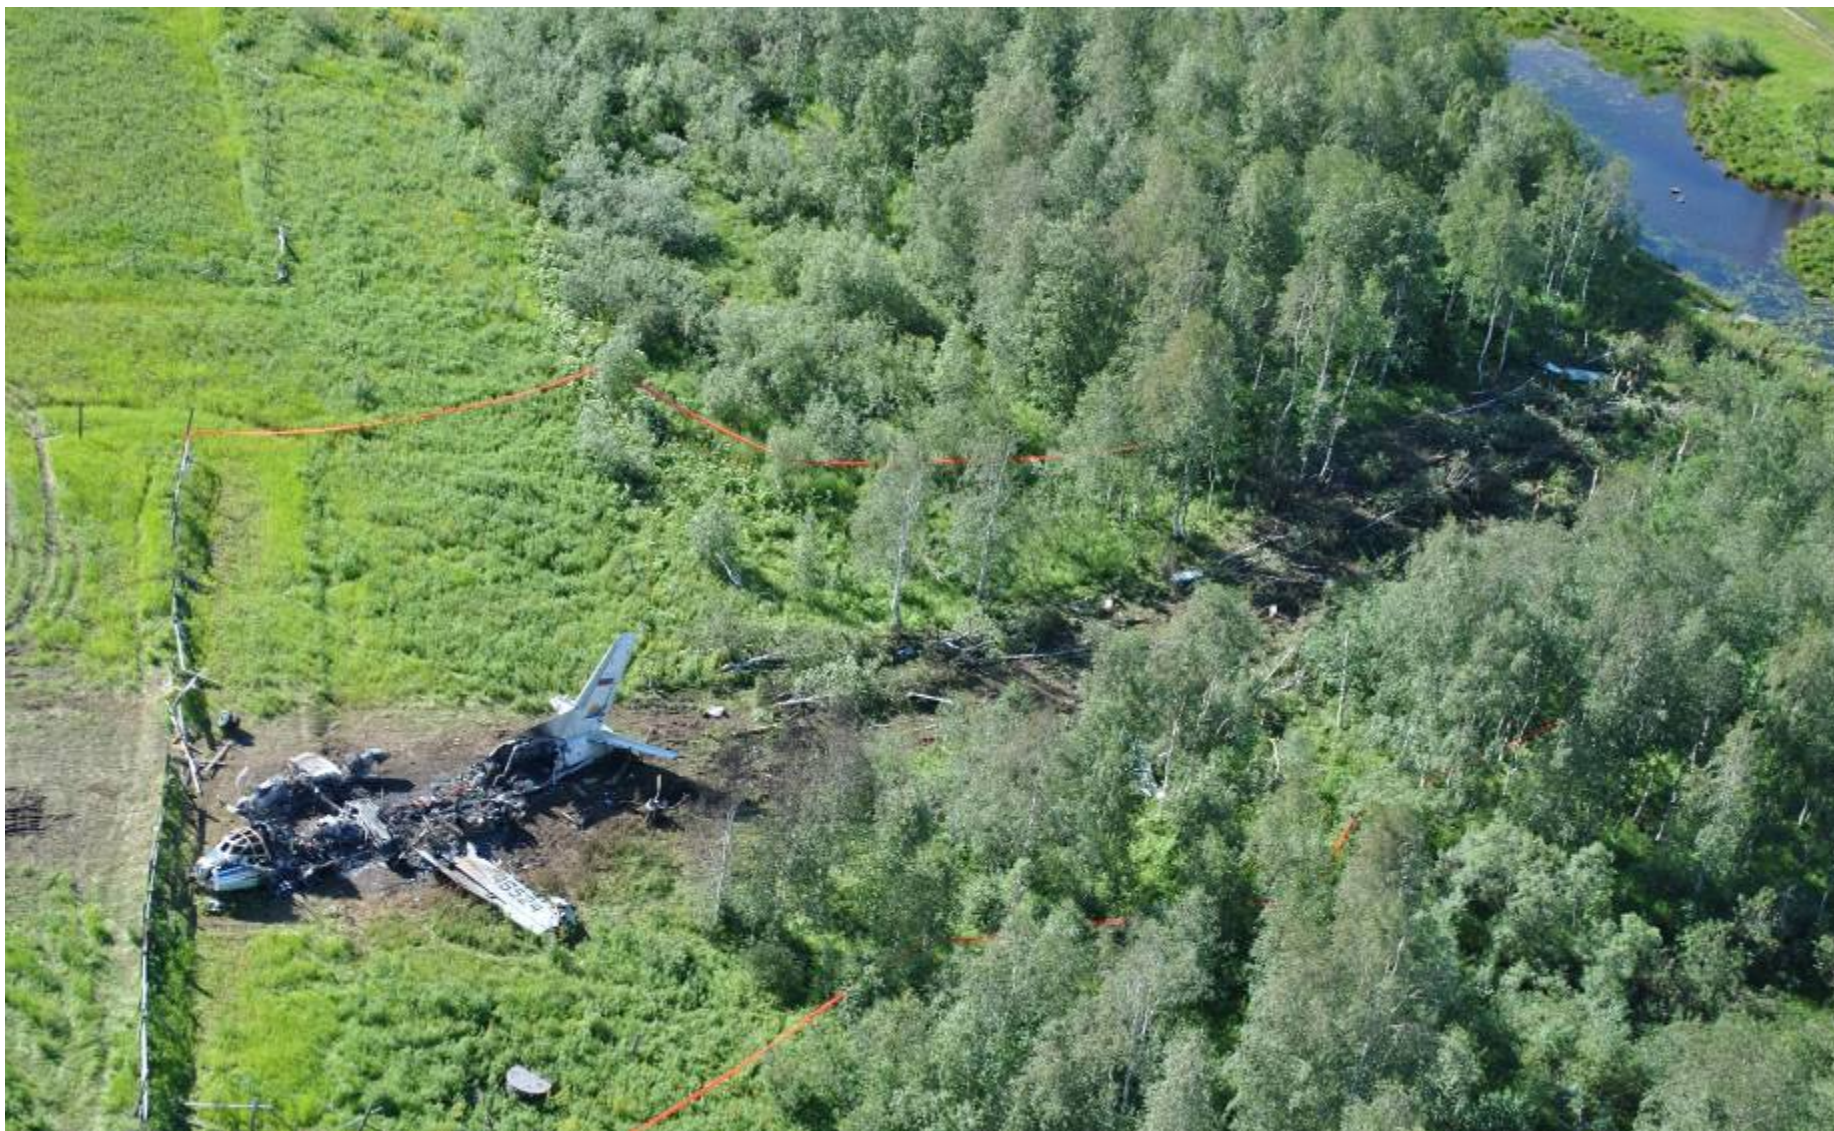
Произошло разрушение крыла, опор шасси, обрыв правой половины стабилизатора. Пожар, возникший на месте остановки самолета, привел к прогару верхней части обшивки фюзеляжа и полному выгоранию пилотской кабины (Рис. 1).

Планер самолета и его системы получили значительные повреждения при столкновении с землей и последующем пожаре. Зона разрушения самолета составляет 140 метров в длину и 29 метров в ширину от начала касания деревьев крылом самолета до остановки самолета и представляет собой болотистую поверхность возле озера, заросшую березами высотой до 15 метров и диаметром до 30 сантиметров.

По зоне разрушения расположены последовательно: правая концевая часть стабилизатора и руля высоты, корневая часть закрылка правого крыла, правая концевая часть крыла, обе секции правого элерона, правая средняя часть крыла, концевая секция левого крыла, часть левого крыла, воздушный винт левого двигателя и, наконец, остатки створевшего фюзеляжа.

Рис. 1. Место авиационного происшествия с самолетом Ан-24РВ RA-46524.

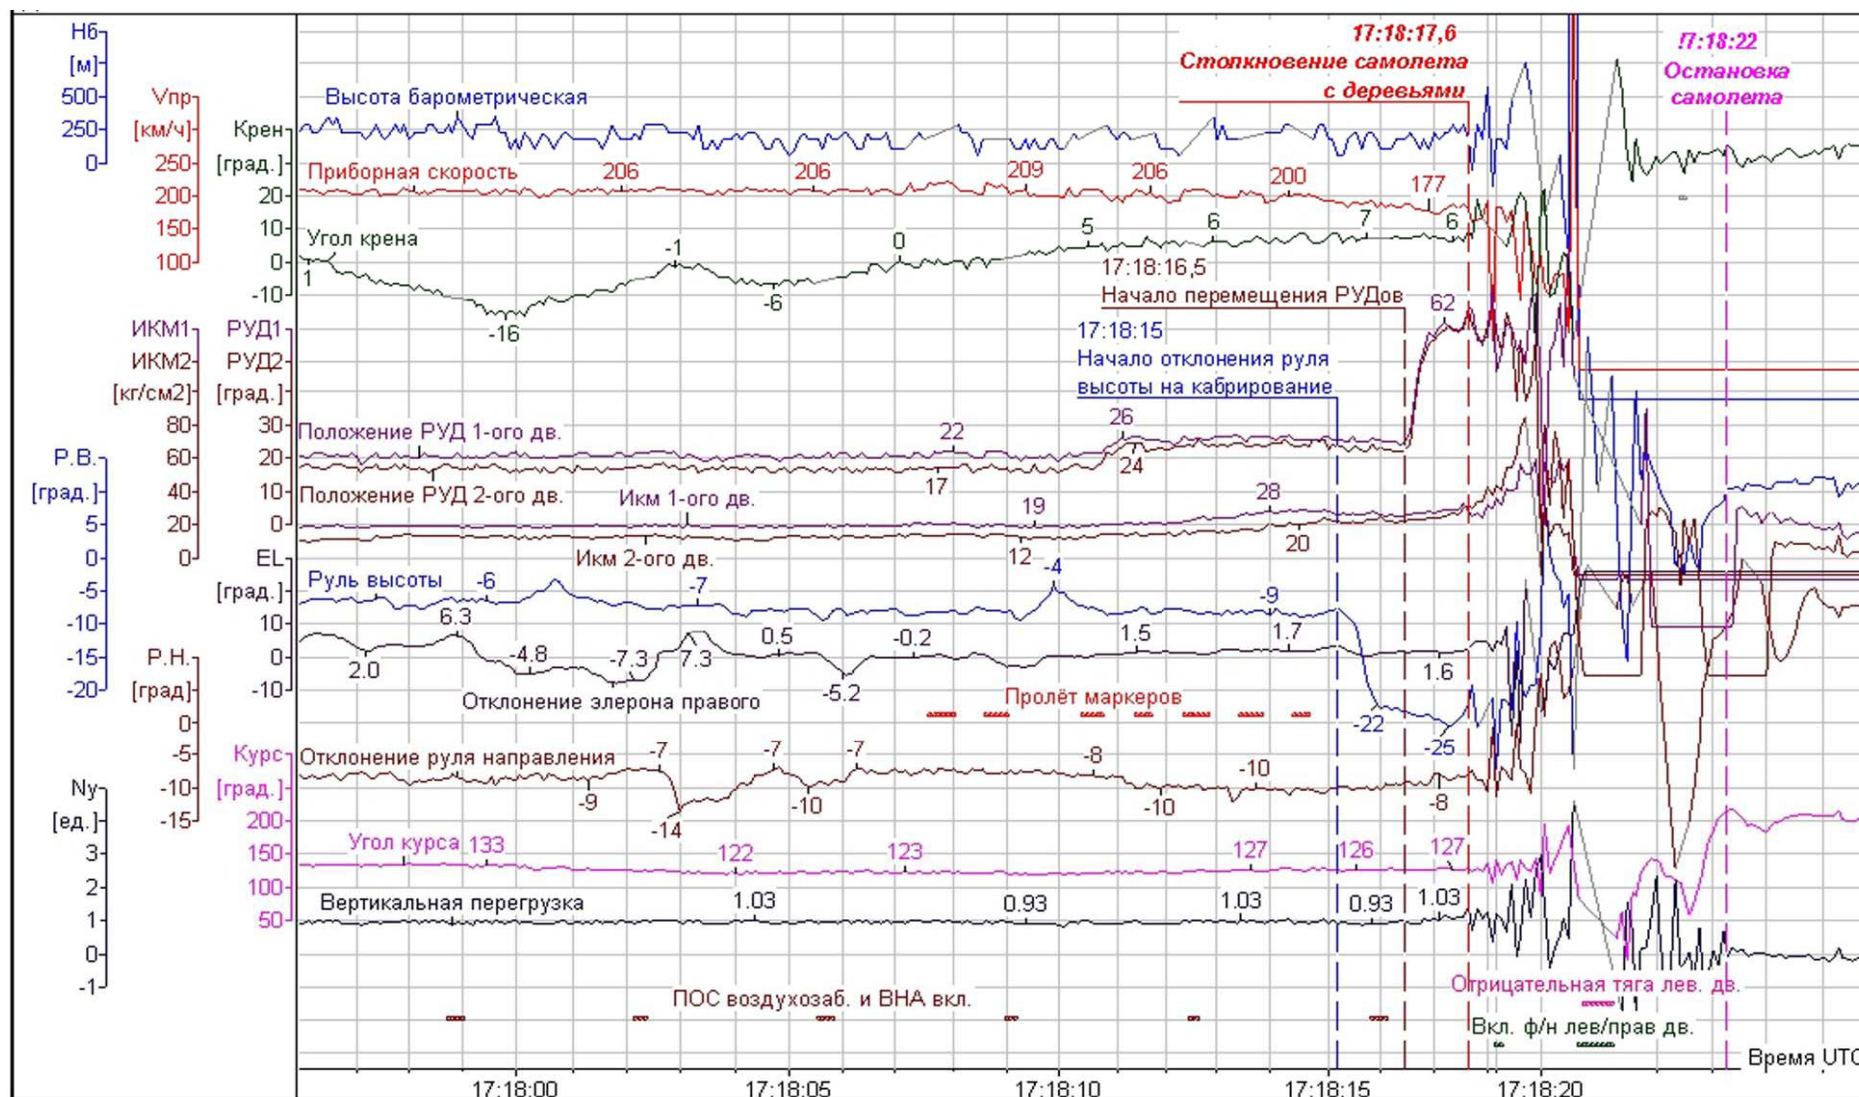
Рис. 3. Изменение параметров на заключительном участке полета 02.08.2010г самолета Ан-24PB RA-46524.
